**Hörby Kommun
Räddningstjänsten i Hörby**

**Olycksundersökning
Brand i byggnad 2010-05-02**

Brand i byggnad

Handläggare: Markus Blåder, brandinspektör		Version 1	Övrigt
Kommun Hörby Kommun	Datum 2010-05-02	Organisation Räddningstjänsten i Hörby	Kvalitetsgranskad av: AG
Larmnummer 2010000053	Larmtid 20.43.55	Adress Åspinge	Objektstyp Tvåplans villa
Startutrymme Okänt	Startföremål Okänt	Direkt orsak Okänt	Bakomliggande orsak Okänt

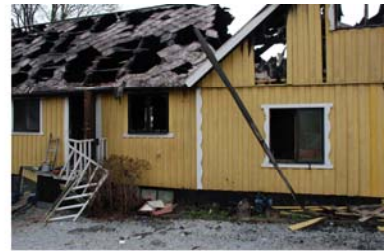
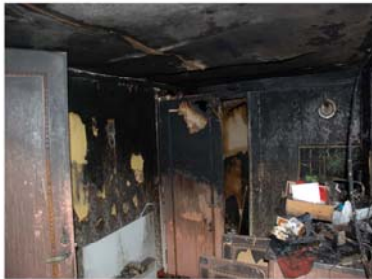
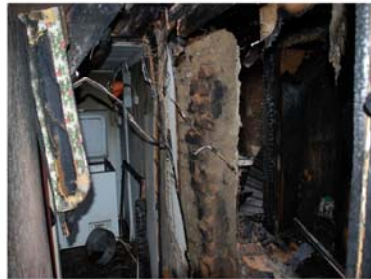
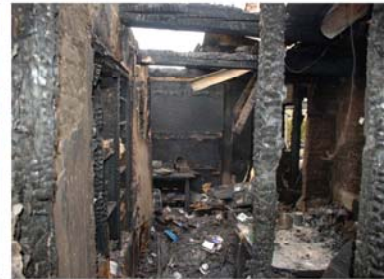
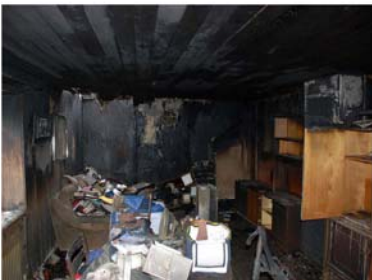
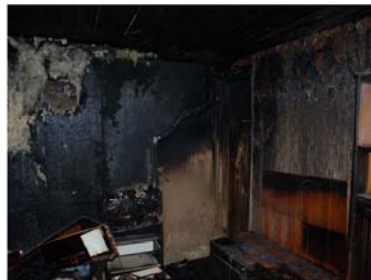
Bild 4, Rökdykarnas väg, angreppsväg- Gårdsdörren.

Räddningstjänsten i Hörby och Räddningstjänsten i Höör får larm ca kl 20.43 den 2/5 2010. Befålet från Hörby tar med sig ut en släckenhet, ett höjdfordon och ett vattentransport fordon. Det är ca 7 – 10 minuter körtid till branden. På plats för branden ser räddningstjänsten att ca 1/3 av byggnaden är brandpåverkad. Befålet gör en OBBO samtidigt gör sig rökdykarna sig redo för inträngning från framsidan av huset via ytterdörren. Det kom information från allmänheten om var personen brukar vara och var sovrummet fanns, detta visade sig inte stämma. Enligt rökdykarna brinner det kraftigt på ”högra” delen av huset (utifrån bild 1). Sikten var mycket begränsad och rökdykarna beger sig in ca 5 meter och söker av efter den skadade(ingen värmekamera medtogs). Rökdykare 1 beslutar att risken är för hög och de returnera ut. Ett nytt beslut tas om att inträngning via en dörr som vetter mot en gårdsplan skall göras. Räddningstjänsten från Hörby skall bryta dörren och Räddningstjänsten i Höör som är på väg skall göra sig redo för rökdykning. Det gick så pass lätt att bryta dörren att ett omfall görs och rökdykarna från Hörby ger sig in igen för livräddning. Rökdykarna från Hörby tar höger varv i huset (värmekamera medtas), d.v.s. i riktning mot vägen (se bilaga 1 för rökdykarna väg i huset). De uppfattar att det inte är lika varmt och sikten är bättre.

Rökdykarnas väg, angreppsväg - Gårdsdörren

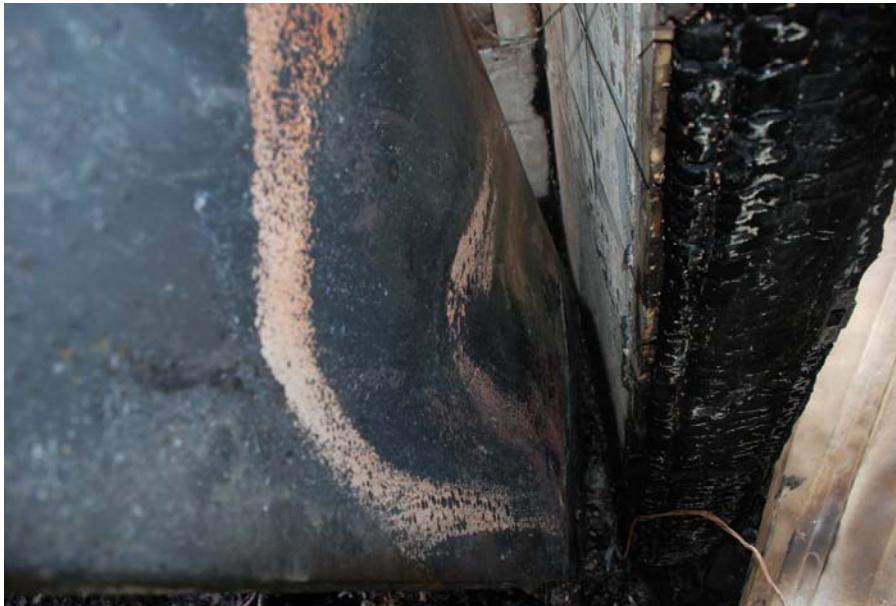
Räddningstjänsten har dock en hypotes, denna hypotes är att brandstiftaren är ett kylskåp. Anledningen till att detta är en hypotes är brandskuggorna som kunde identifieras runt om dörrkarmen till rummet för kylskåpet, brandskuggorna bakom och omkring kylskåpet och framför allt brandskadorna under kylskåpet. När kylskåpet flyttades från sin plats kunde en brandskada identifieras och ett hål på undersidan av själva kylskåpet. En brandskugga kunde identifieras strax intill kompressorn för kylskåpet, samt hittades en metallklump i direkt anslutning till kompressorn och det brandskadade området.

Bild ,3 Höger sida om kylskåpet.

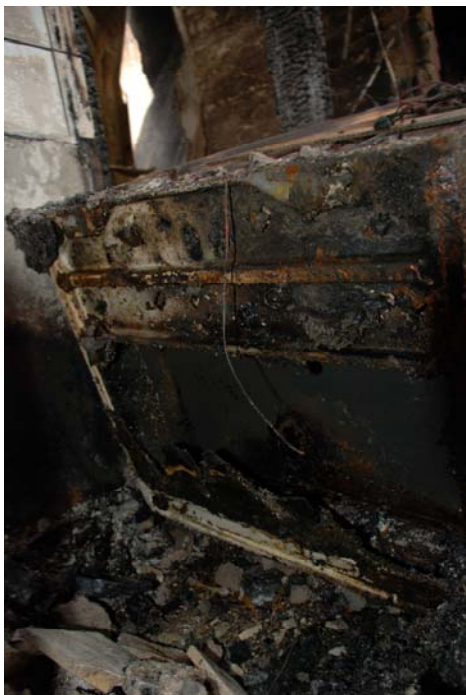
Bild 4, undersidan av kylskåpet.

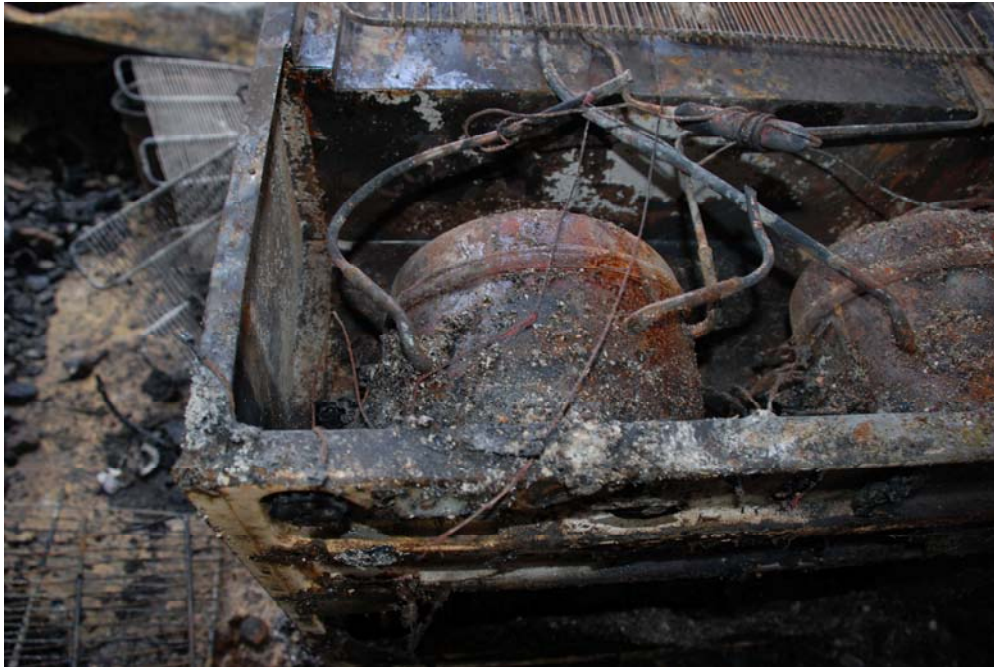
Bild 5, kompressorn till kylskåpet.

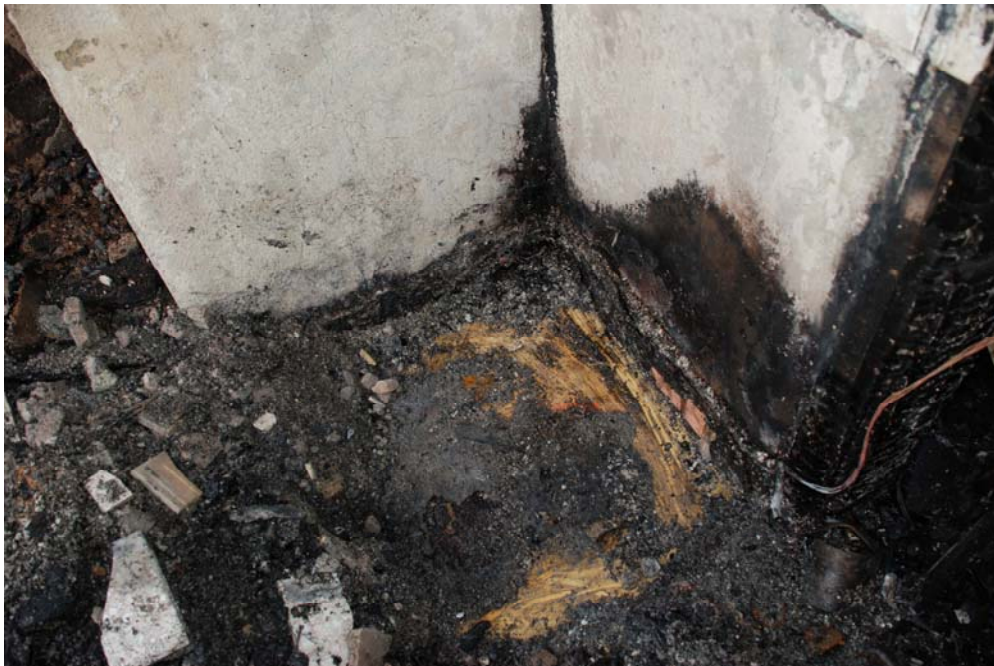
Bild 6, Platsen där kylskåpet stod.
